FICHE ACTION ESPECES INVASIVES

N° référence : 103

Secteur/Communes :
CHENEVREY-ET-MOROGNE (Haute-Saône)

Année de réalisation : 2015-2018

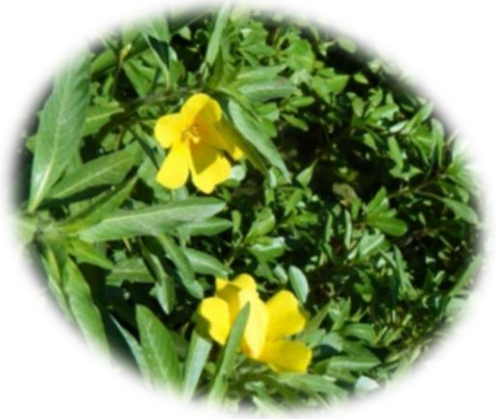
Fleurs de Jussie à grandes fleurs

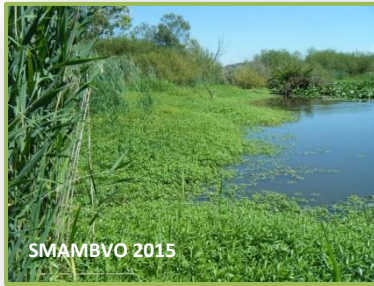
Cours d'eau envahie par la Jussie

Dès lors, la lumière ne pénètre plus dans la colonne d'eau et la faune et la flore autochtones disparaissent peu à peu. Cette invasive, favorise aussi la formation d'embâcles ralentissant l'écoulement du flux d'eau. Cela peut à terme, augmenter le risque d'inondation. Afin de rétablir les caractéristiques physico-chimiques et biologiques d'un cours d'eau il est important d'intervenir sur le Jussie à grandes fleurs.

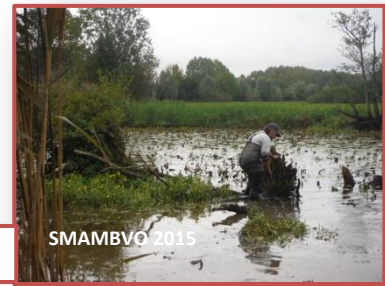
Arrachage manuel

- **Arrachage manuel** : l'arrachage de la tige doit être minutieux en veillant à ne pas produire de fragments.
- **Nettoyage de la zone** : pendant l'arrachage les fragments flottants sont récupérés à l'aide d'une épuisette. Dans un deuxième temps, il faut s'assurer que tous les morceaux de rhizomes ont été extraits de la vase.

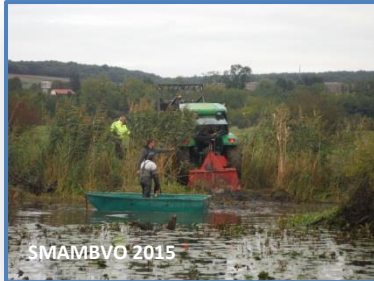
Extraction des déchets

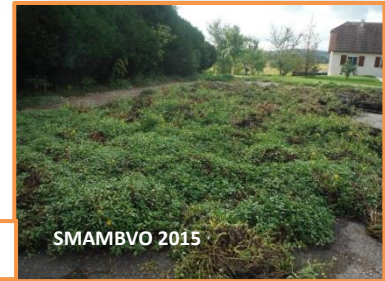
Stockage des déchets

- **Traitement des déchets** : Sur le site de stockage, la Jussie est mise à sécher à même le béton. Afin d'éviter tout risque de dissémination, ou de reprise de bouture, le stockage doit être éloigné d'un cours d'eau, ruisseau, fossé...
